Bomen Effect Analyse

→ d'Almarasweg,
Nijmegen

Kenmerk	Bomen Effect Analyse
Projectnummer	PFBV 23 026 SW
Datum	14 februari 2023
Status	Definitief

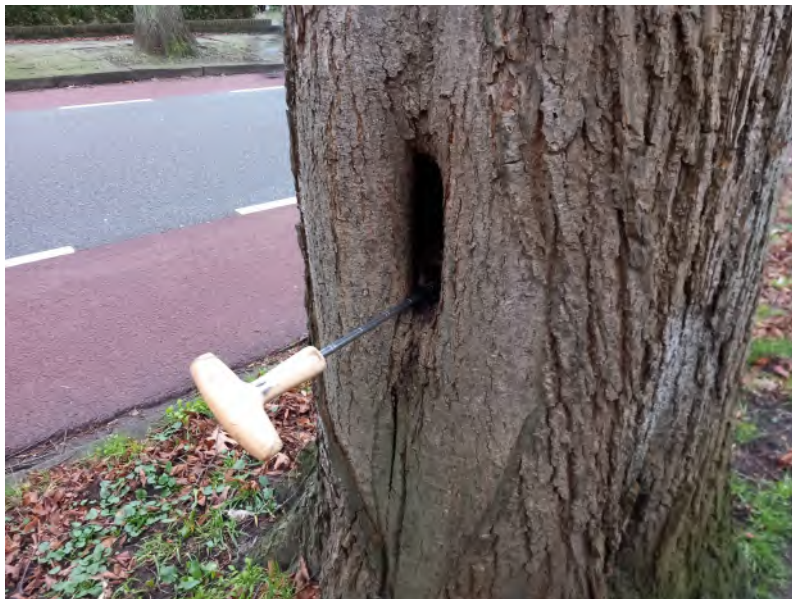
Figuur 5: Boom 36

Totaal 1 boom is aangemerkt als attentieboom. Dit houdt in dat de boom jaarlijks gecontroleerd dient te worden in plaats van de gebruikelijke inspectiefrequentie van 1 keer per 3 jaar. De boom met boomnummer **36** heeft een holte in de stam en heeft last van bloedingen. Deze boom kan binnen de reguliere inspectiefrequentie voor veiligheidsrisico's voor de omgeving zorgen.

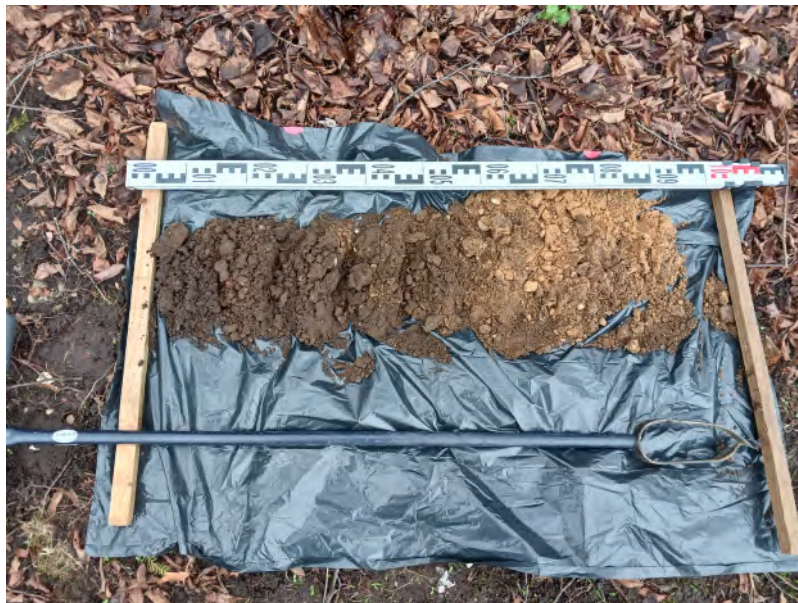
De ondergrondse bodemopbouw is bepaald aan de hand van de grondboring en proefsleuven die tijdens het veldwerk gemaakt zijn. De bodemopbouw verschilt enigszins tussen de verschillende locaties. Dit is ook te verwachten gezien de grootte van het projectgebied en de vaak geroerde stadsbodem. Het afgebeelde bodemprofiel is bij boom **9** gemaakt en verloopt

Bodemprofiel	
0-40 cm	Zand, matig grof, zwak grindig, matig humeus (3-5% org. stof), matig siltig
40-100 cm	Zand, matig grof, zwak grindig, matig siltig
100-120 cm	Zand, uiterst grof, zwak grindig, matig siltig

Figuur 6: Grondboring ter hoogte van boom 9

Tijdens het veldwerk is er tot in ieder geval 120 cm onder maaiveld geen grondwater aangetroffen. Het is dan ook zeer waarschijnlijk dat de bomen het grondwater niet bereiken. Dit betekent dat de bomen in een hangwaterprofiel staan. De bomen zijn dan in de vochtvoorziening afhankelijk van (regen)water dat in de groeiplaats kan infiltreren en hierin blijft 'hangen'.

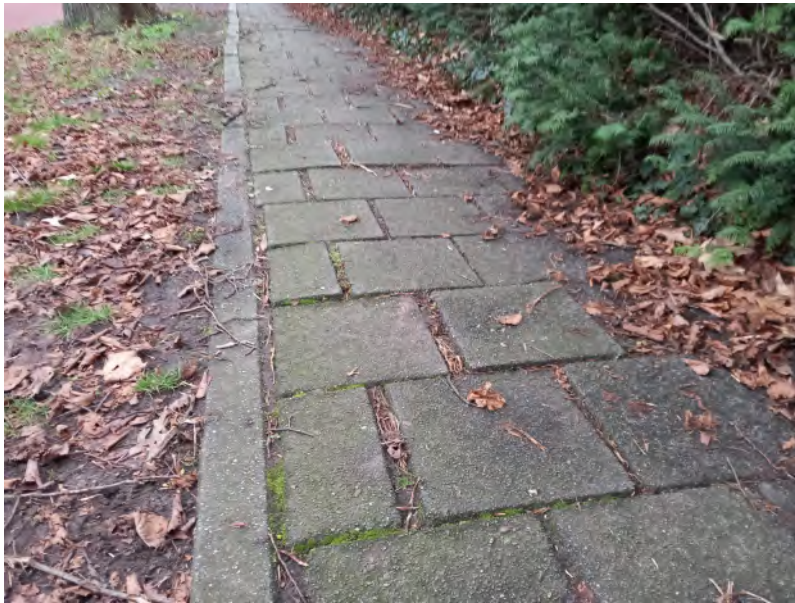
Rondom veel bomen is wortelopdruk in de verhardingen geconstateerd. Bij het opbreken van de verhardingen rondom deze bomen, is het risico op wortelschade- en verlies dan ook groot.

Figuur 7: Bestratingsopdruk d'Almarasweg

De huidige bestrating dient handmatig verwijderd te worden. Door de overmatig aanwezige bestratingsopdruk is de kans groot dat de wortels beschadigd raken door machines. De bestrating ligt tot aan de stamvoet van de boom.

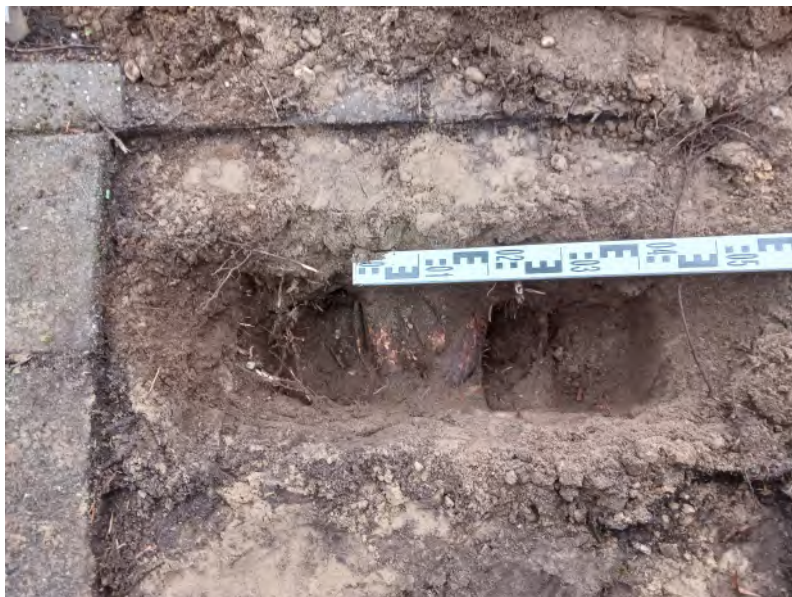
Deze werkzaamheden kunnen van zeer belemmerende invloed zijn op het behoud van de bomen. Uit de proefsleuf langs boom **8** blijkt dat deze bomen zeer intensief, met dikke wortels, wortelen onder de verharding door. Het machinaal verwijderen van het huidige voetpad is van zeer belemmerende invloed op het duurzame behoud van boom **1** t/m **44**.

In figuur 8 is de proefsleuf, gegraven bij boom **8**, zichtbaar. Binnen de eerste 10 cm onder maaiveld is een wortel aangetroffen met een diameter van meer dan 20cm.

Figuur 8: Proefsleuf boom 8

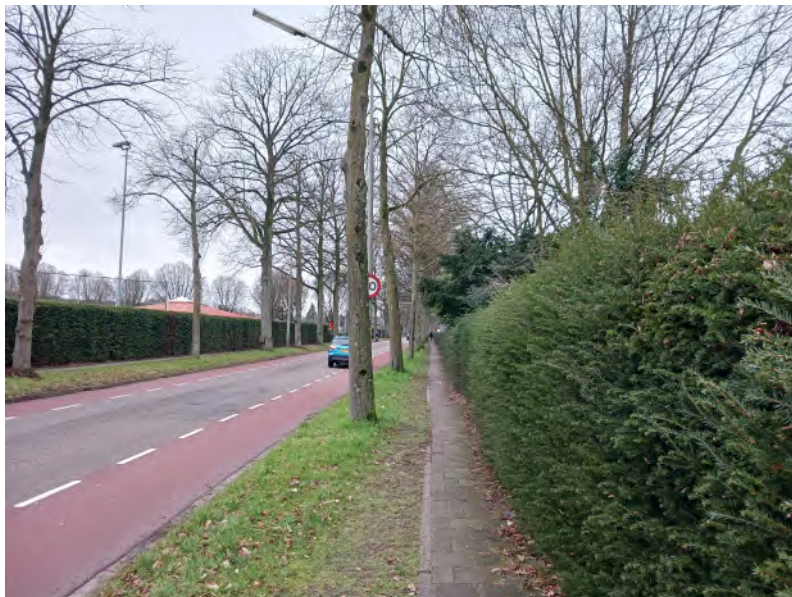
De rode 30x30 tegels zullen dienen als fietspad, om die reden dient er een andere fundering te worden toegepast. Hierdoor dient een dieper cunet gegraven te worden. Als gevolg hiervan treedt een te hoog percentage wortelverlies (>30-40%) op om de bomen te kunnen behouden. Dat het percentage wortelverlies zo hoog is, is het gevolg van de slechte groeiplaats en van de lage grondwaterstand in het gebied, waardoor de bomen een oppervlakkig wortelpakket hebben gevormd.

Figuur 9: Bomen langs de d'Almarasweg

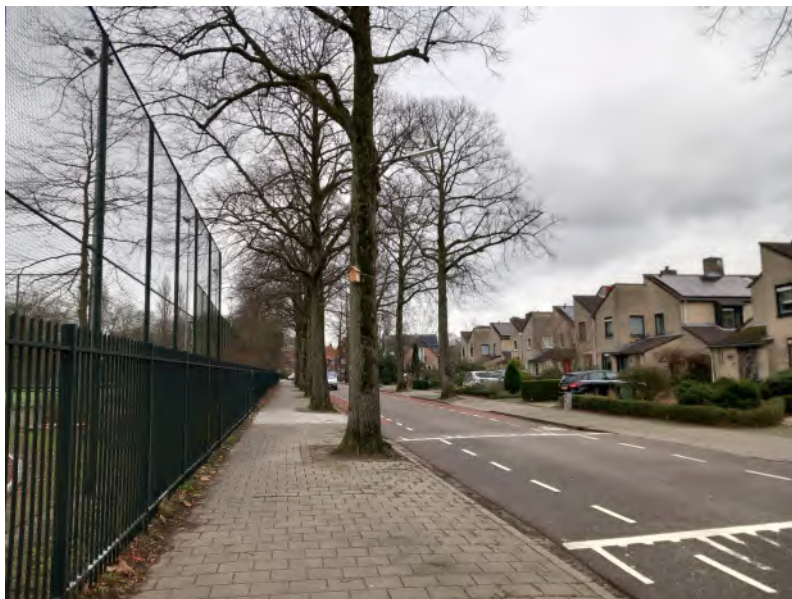
Het verwijderen van de huidige verharding is van zeer belemmerende invloed op het duurzame behoud van boom **45** t/m **57**. Rondom veel bomen is wortelopdruk in de verhardingen geconstateerd, zie figuur 10. Bij het opbreken van de verhardingen rondom deze bomen, is het risico op wortelschade- en verlies dan ook groot. Deze werkzaamheden kunnen van zeer belemmerende invloed zijn op het behoud van de bomen.

Figuur 10: Bestratingsopdruk Kwekerijweg

Om het huidige voetpad om te vormen tot fietspad dient ten eerste de huidige verharding te worden verwijderd. Omdat de bomen zeer oppervlakkig wortelen is veel bestratingsopdruk aanwezig. De huidige verharding dient handmatig verwijderd te worden.

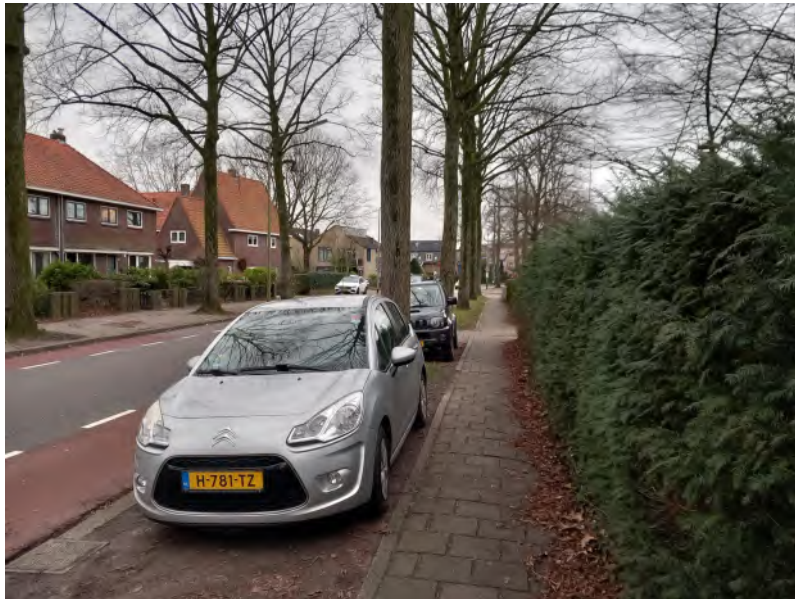
Tijdens de uitvoering van de werkzaamheden is het risico groot dat de ruimte rondom de bomen wordt gebruikt voor de opslag van materiaal en materieel. Echter leidt dit tot verdichting van de bodem. Wanneer deze bodemverdichting te sterk wordt ($>2,5-3$ MPa), treedt wortelsterfte op. Afhankelijk van de mate van verdichting zijn de werkzaamheden dan van (zeer) belemmerende invloed op het duurzame behoud van de bomen.

Figuur 11: Bodemverdichting door geparkeerde auto's

- Er mogen geen voertuigen of andere machines tussen de bomen worden geparkeerd.
- Het instrueren van werknemers welke de werkzaamheden uitvoeren, hoe om te gaan met wortelkap en werken bij bomen.
